Cregenzán

Torre de la Iglesia de San Martín

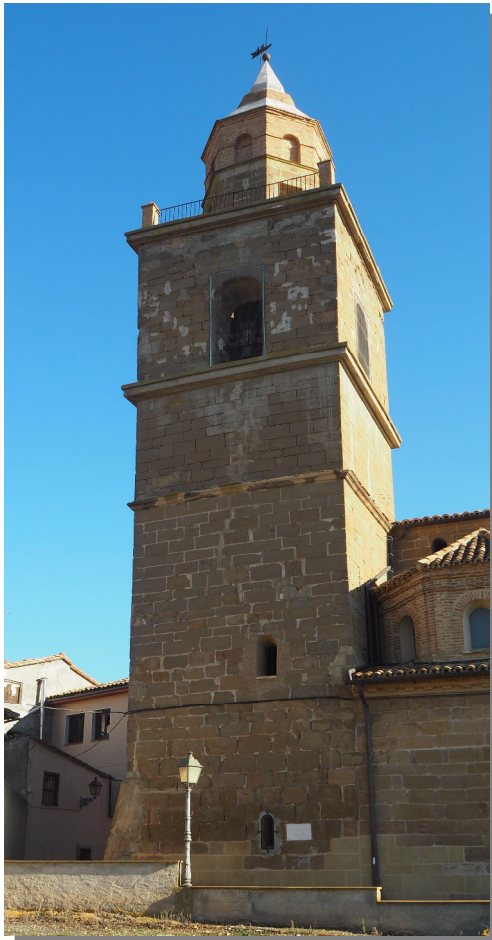
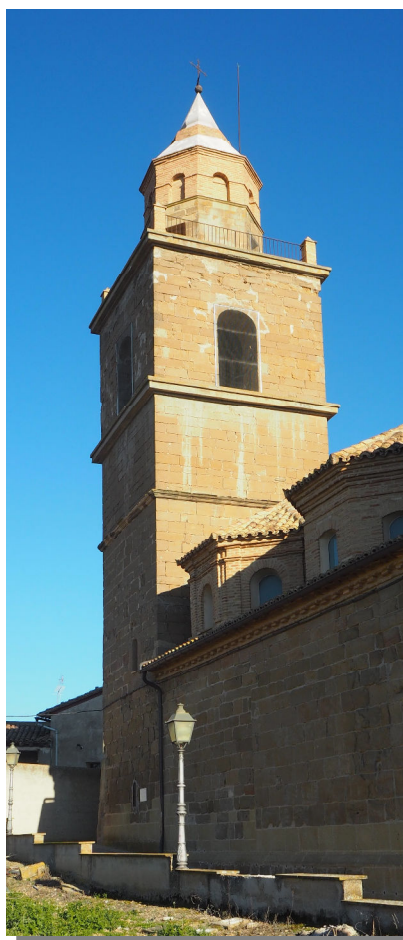
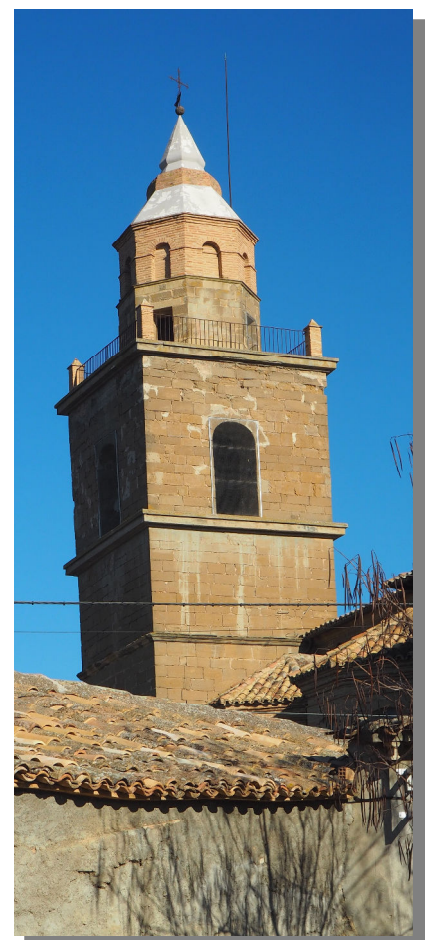
Torre de tres cuerpos separados por impostas, el superior de los cuales presenta un vano liso, en medio punto, en cada una de sus caras, para las campanas. Sobre este cuerpo, que termina en terraza, se añadió un remate octogonal, de menores dimensiones, que es de piedra en su parte baja y de ladrillo en la parte superior, y que se cubre con chapitel.
