# Pertusa

## Torre de la Iglesia de Santa María

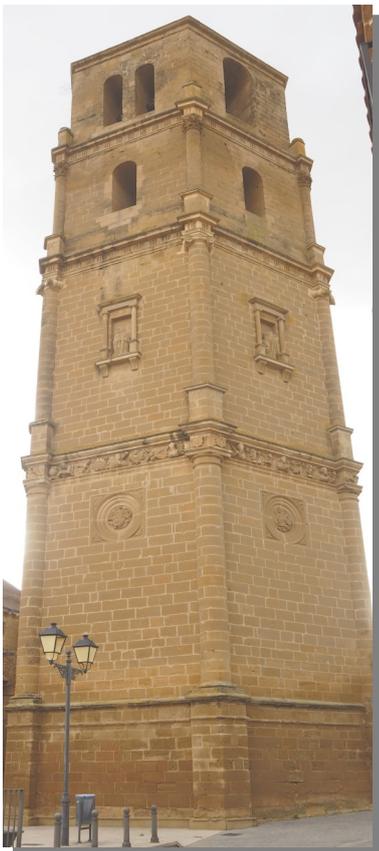
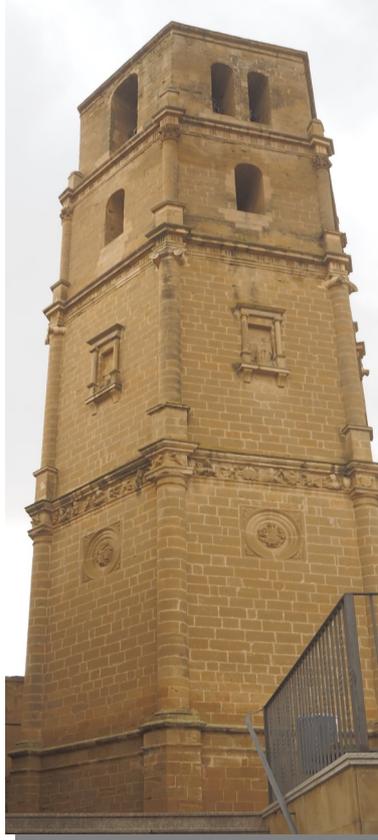
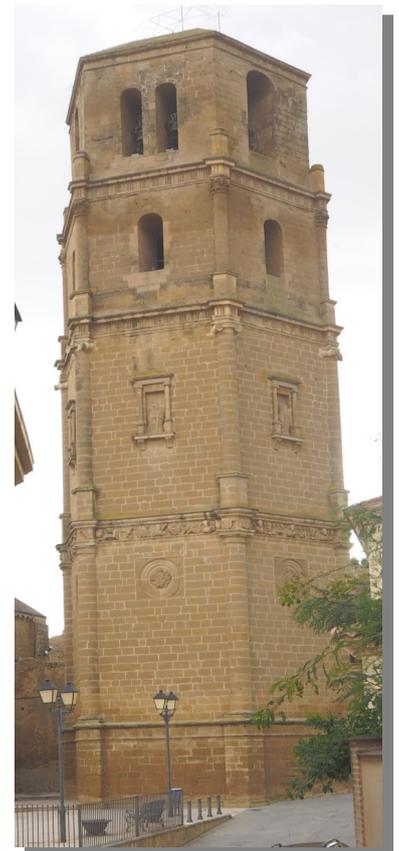
Torre exenta realizada en piedra sillar. Tiene planta hexagonal y está compuesta por basamento y cuatro cuerpos, en los que se suceden los tres órdenes clásicos. El primer cuerpo es dórico, con columnas cilíndricas adosadas en cada una de las seis aristas de la torre. Posee medallones esculpidos con figuras alegóricas en tres de sus caras, un escudo con un león pasante en otra y la fecha de 1578 en otra. Lo separa del segundo cuerpo un friso corrido decorado con ángeles, figuras alegóricas y escudos. El segundo cuerpo es de orden jónico. Como el primero, posee columnas cilíndricas adosadas en las aristas y situadas sobre podio rectangular. Cuatro caras de este segundo cuerpo están decoradas con hornacinas rectangulares enmarcadas por columnillas jónicas; en tres de ellas aparecen figuras de santos. El segundo y tercer cuerpo están separados por un friso corrido de triglifos. Las columnas de este cuerpo, situadas sobre podio, son corintias. En varios de sus paramentos se abren vanos de medio punto sin ninguna decoración. El último cuerpo está separado del anterior por un friso decorado con triglifos. La cubierta actual ha sido repuesta en una restauración reciente.
